TANK POWER VOL. XIII

**Sowieckie
samochody pancerne
vol. I**

A. Wroblewski

**Wydawnictwo
Militaria**

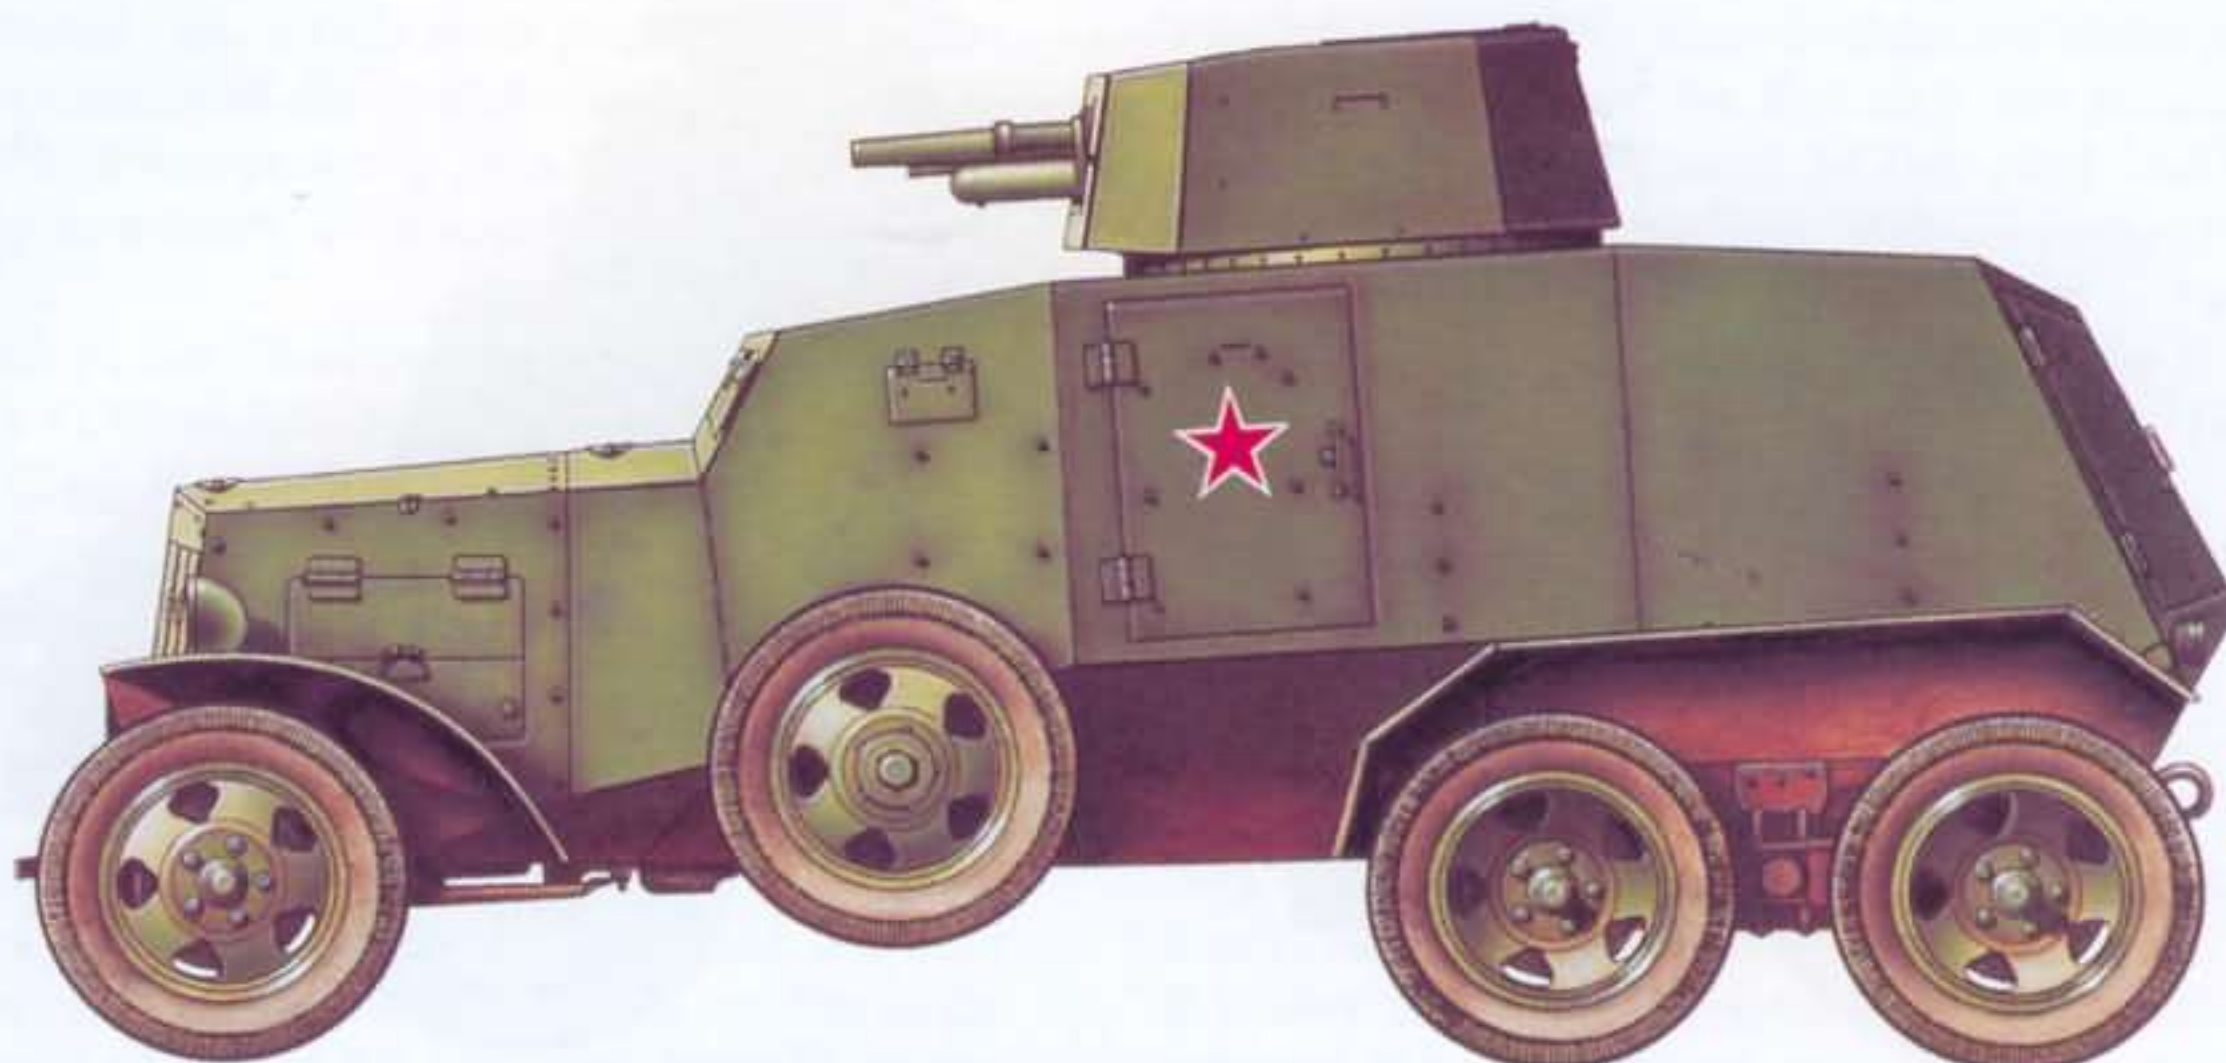
D-13 z z nieustalonej jednostki, ZSRS, 1933 rok.
D-13 armoured car from unidentified unit, USSR, 1933.

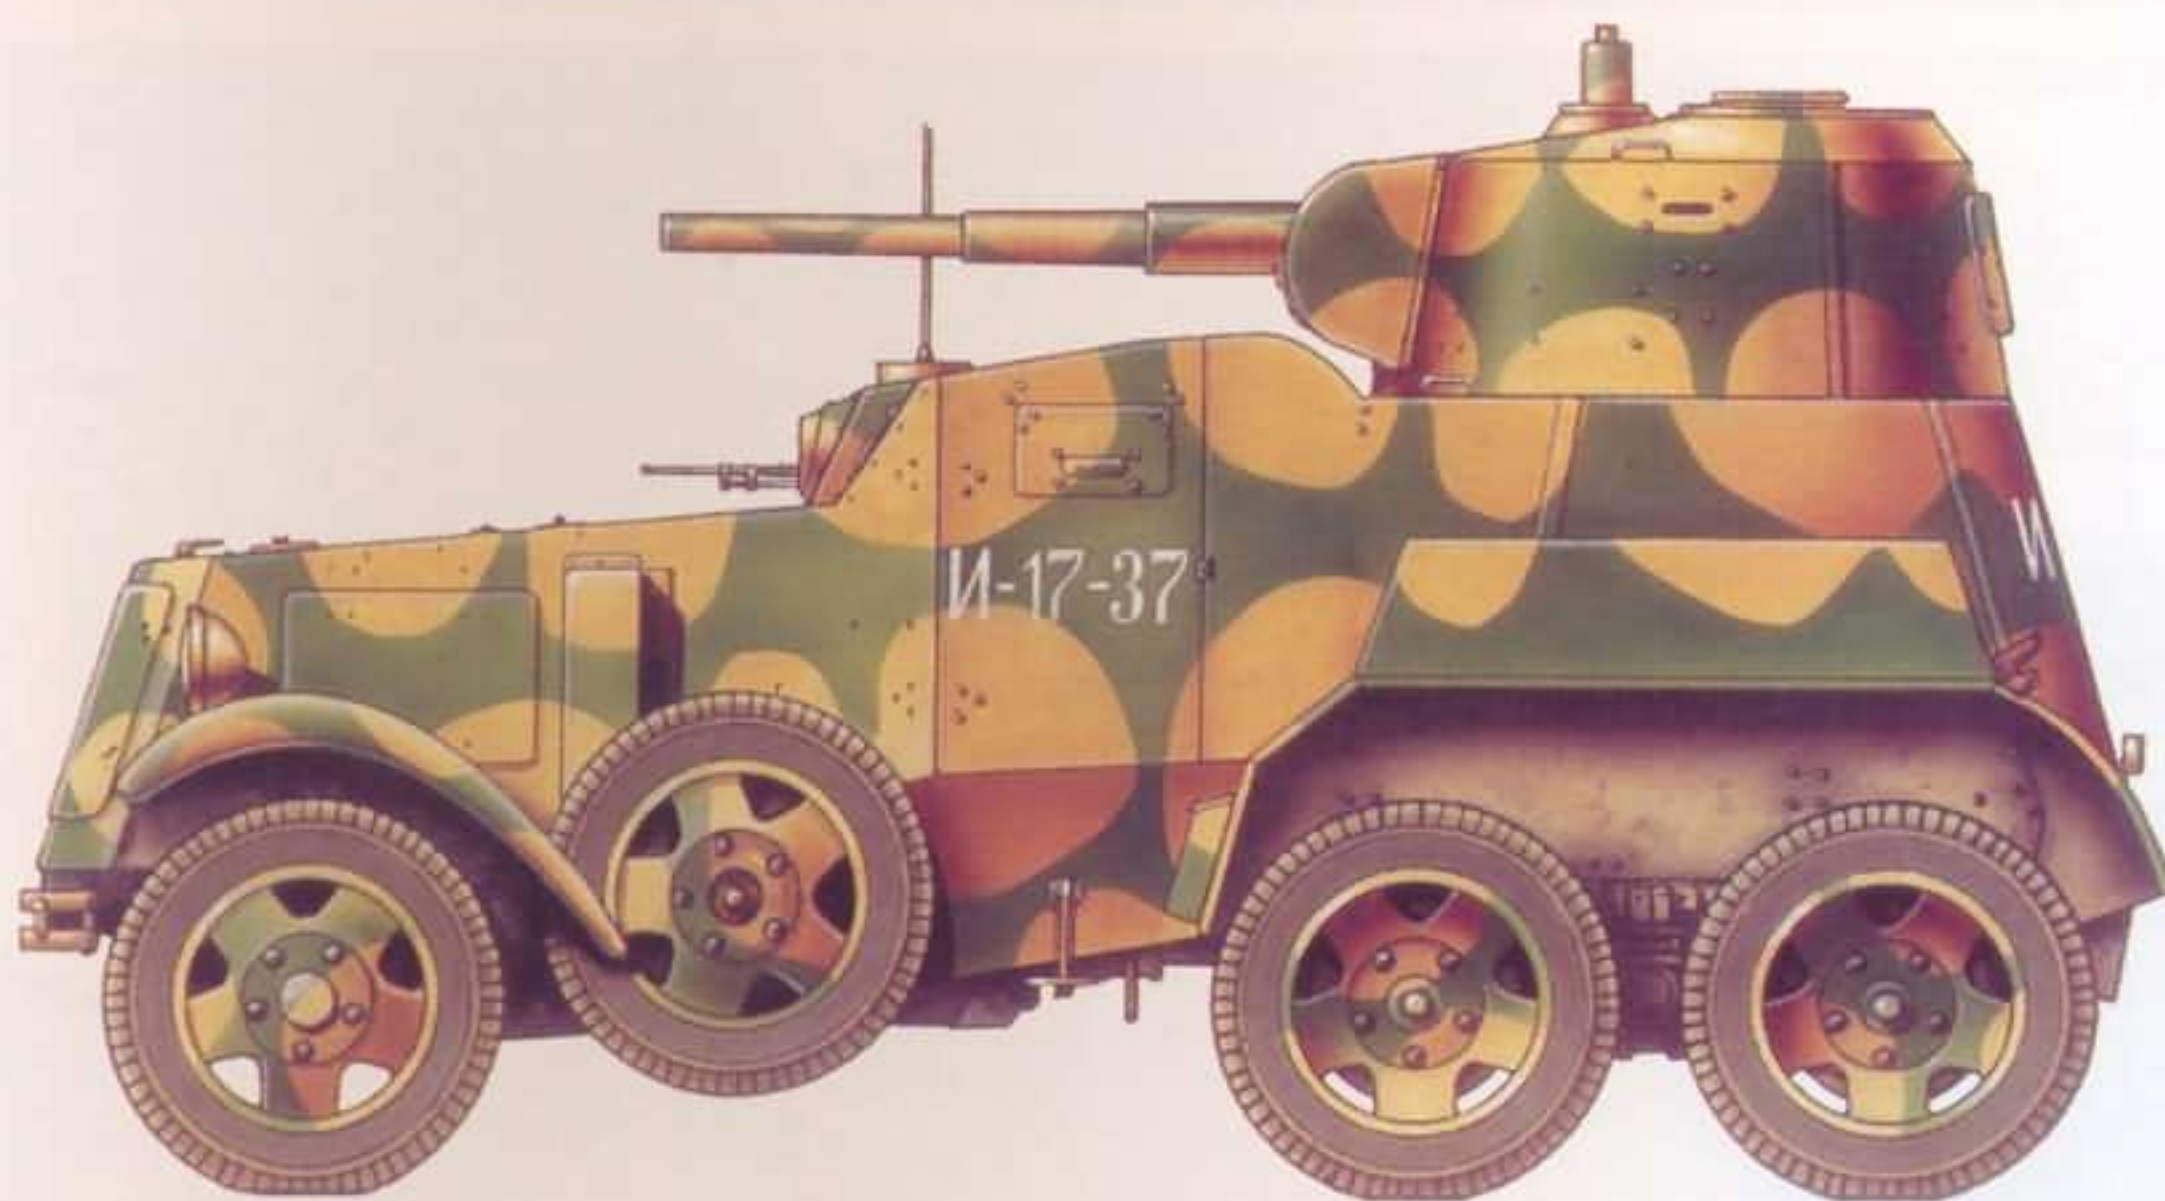
BA-10M z nieustalonej jednostki Frontu Leningradzkiego, lato 1942 roku.
BA-10M armoured car from unidentified unit of Leningrad Front, Summer 1942.

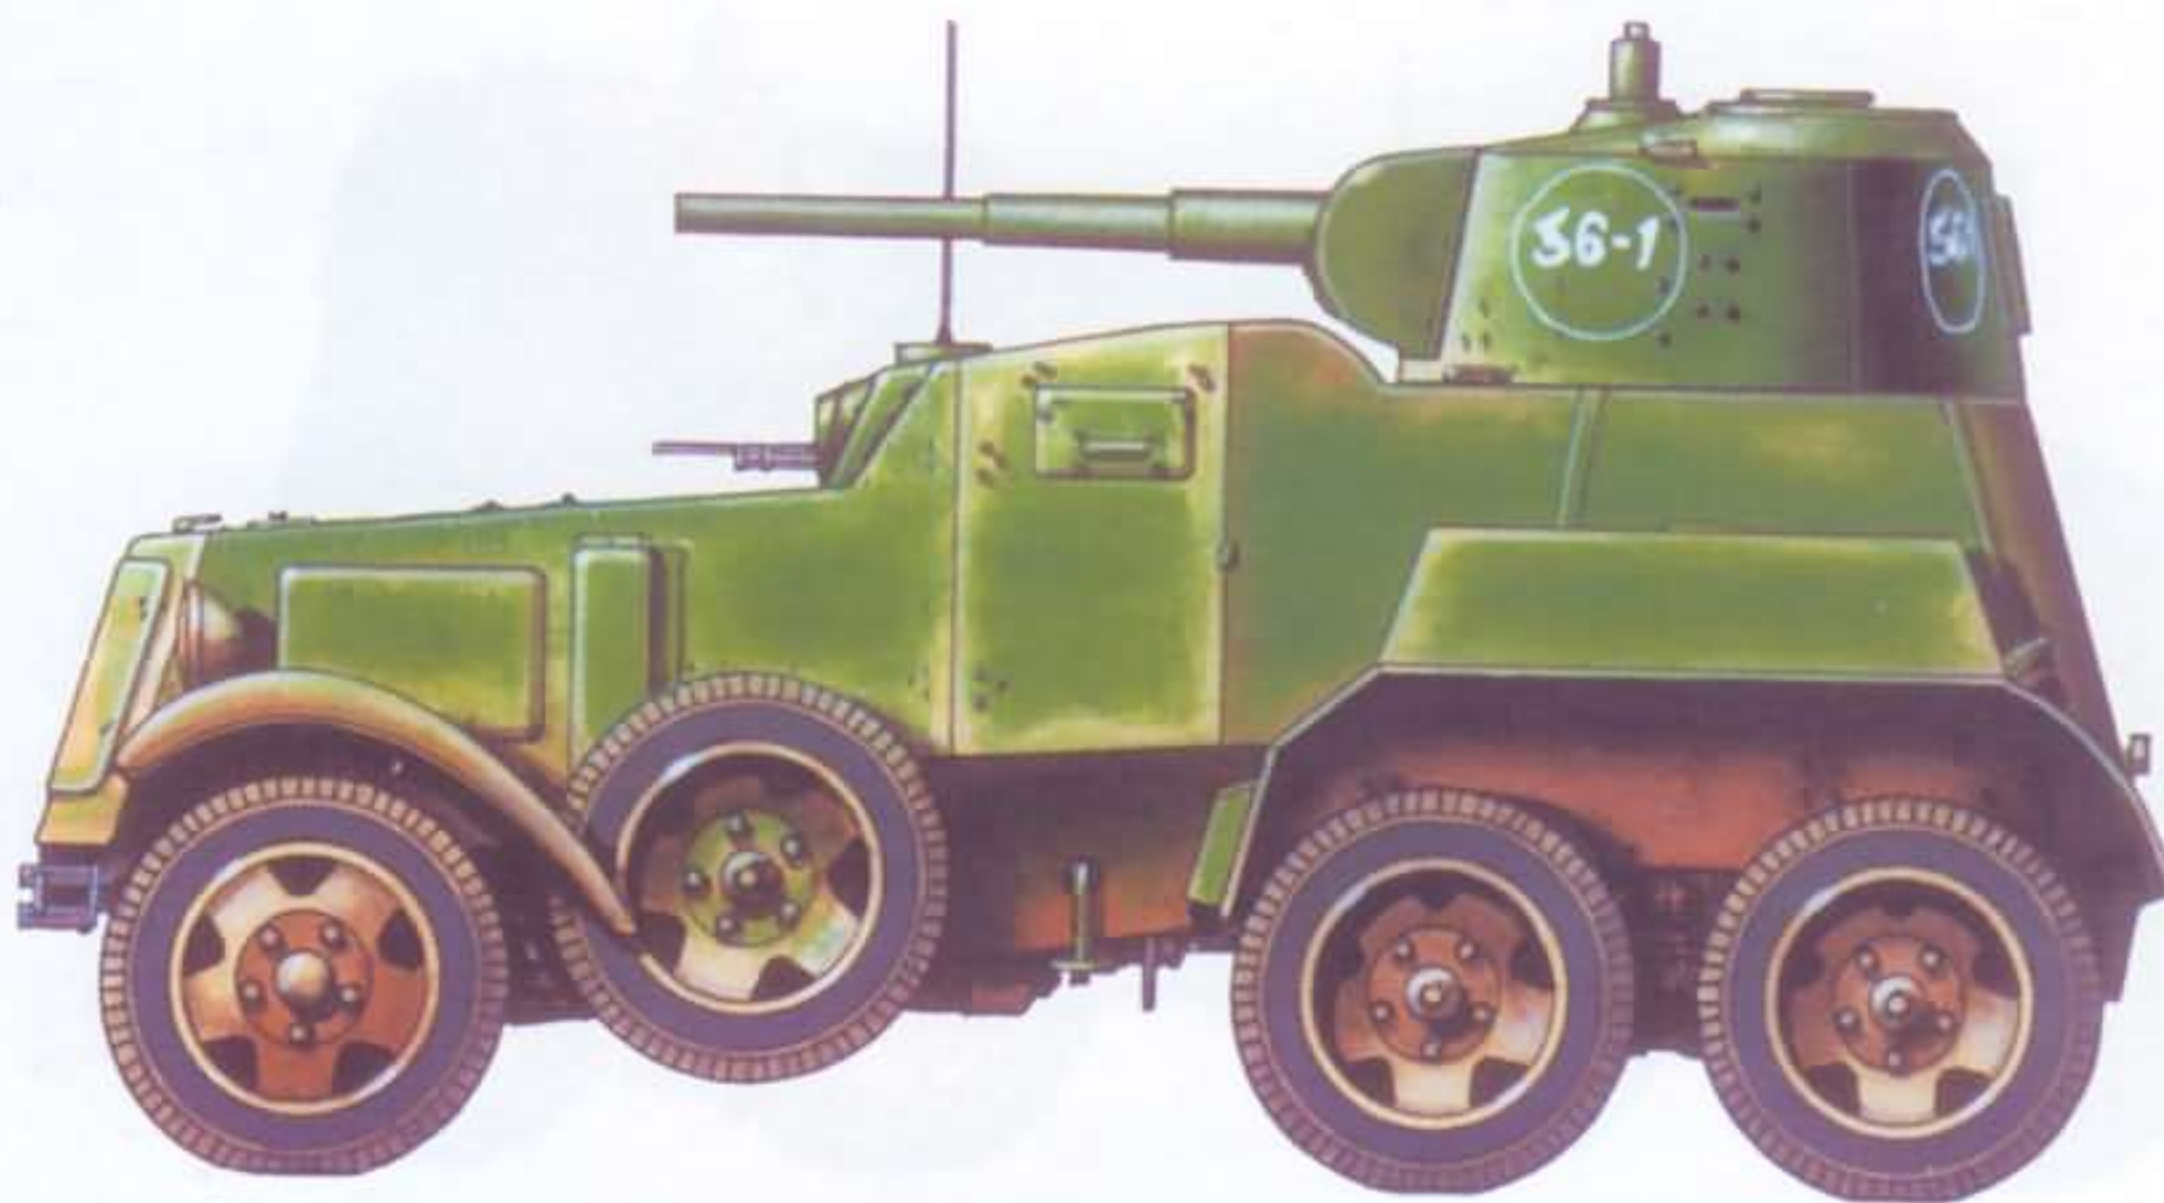
BA-10M z nieustalonej jednostki Frontu Południowego, Mołdawia, czerwiec 1941 roku.
BA-10M armoured car from unidentified unit of Southern Front, Moldova, June 1941.

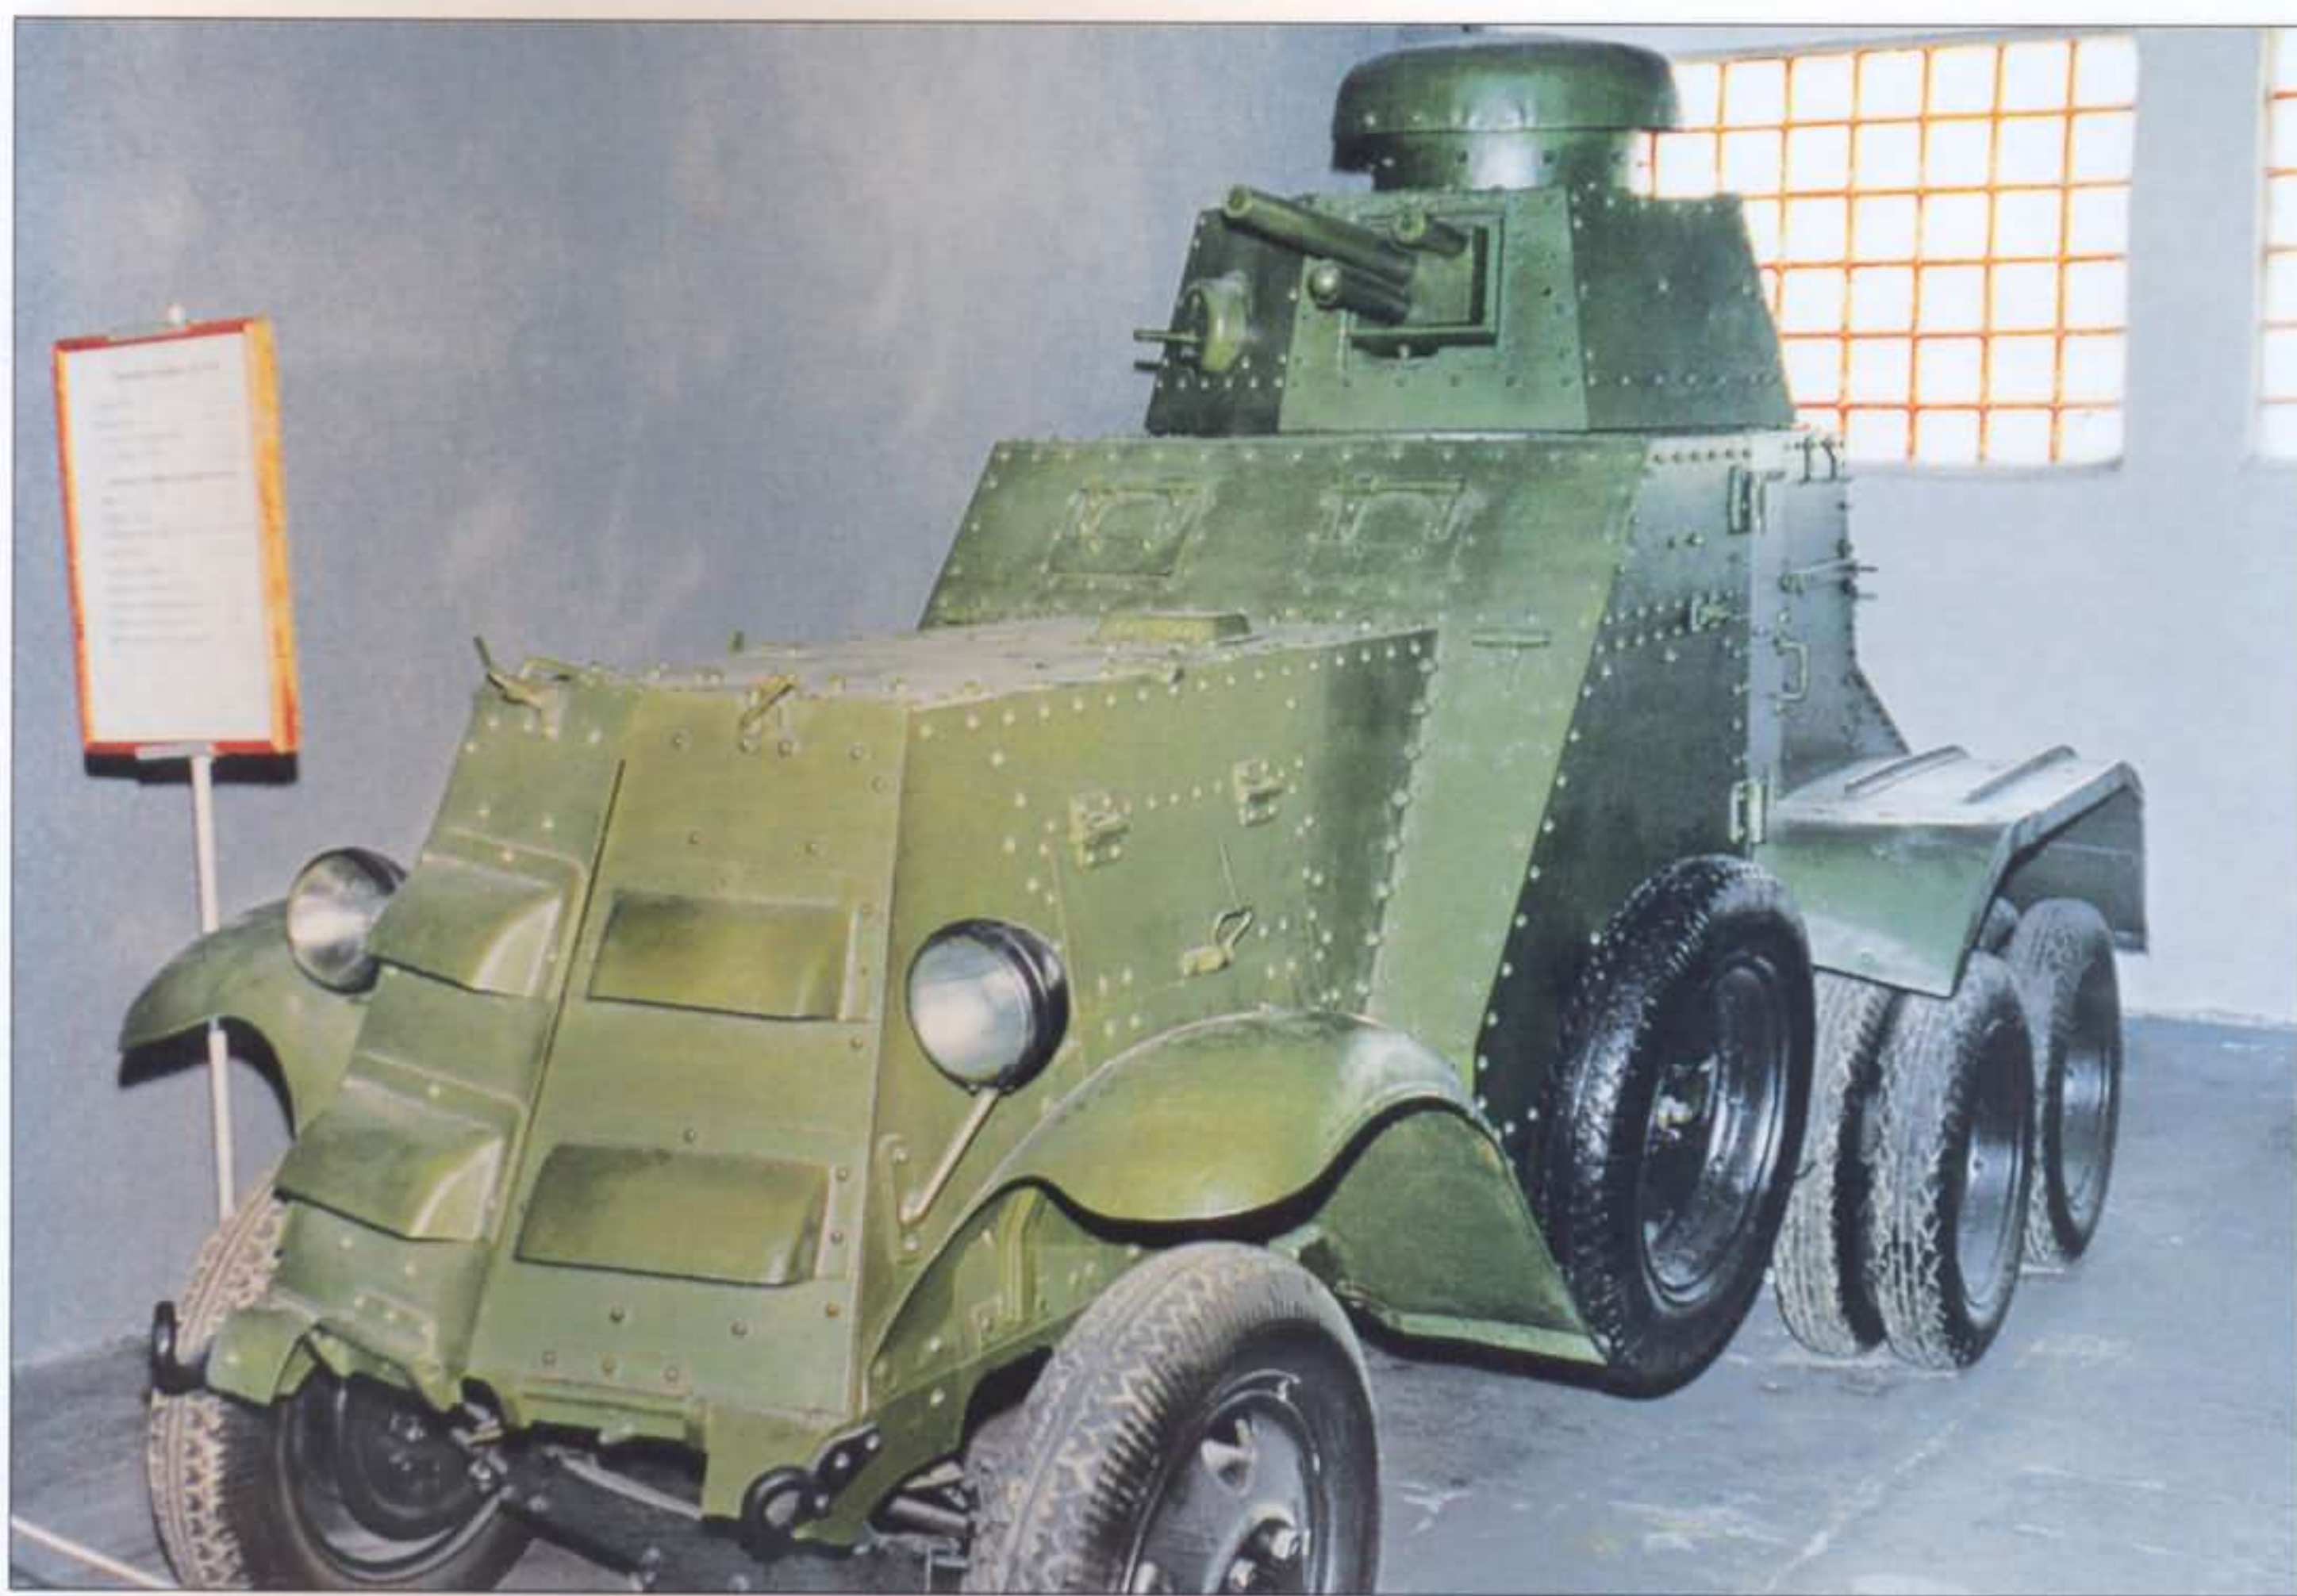
BA-27/GAZ-AAA (u góry) w muzeum w Kubince i BA-6 w Centralnym Muzeum Sił Zbrojnych w Moskwie.
BA-27/GAZ-AAA (top) in Kubinka Museum and BA-6 in Central Army Museum in Moscow. [M. Bariatyński. M. Kolometz]

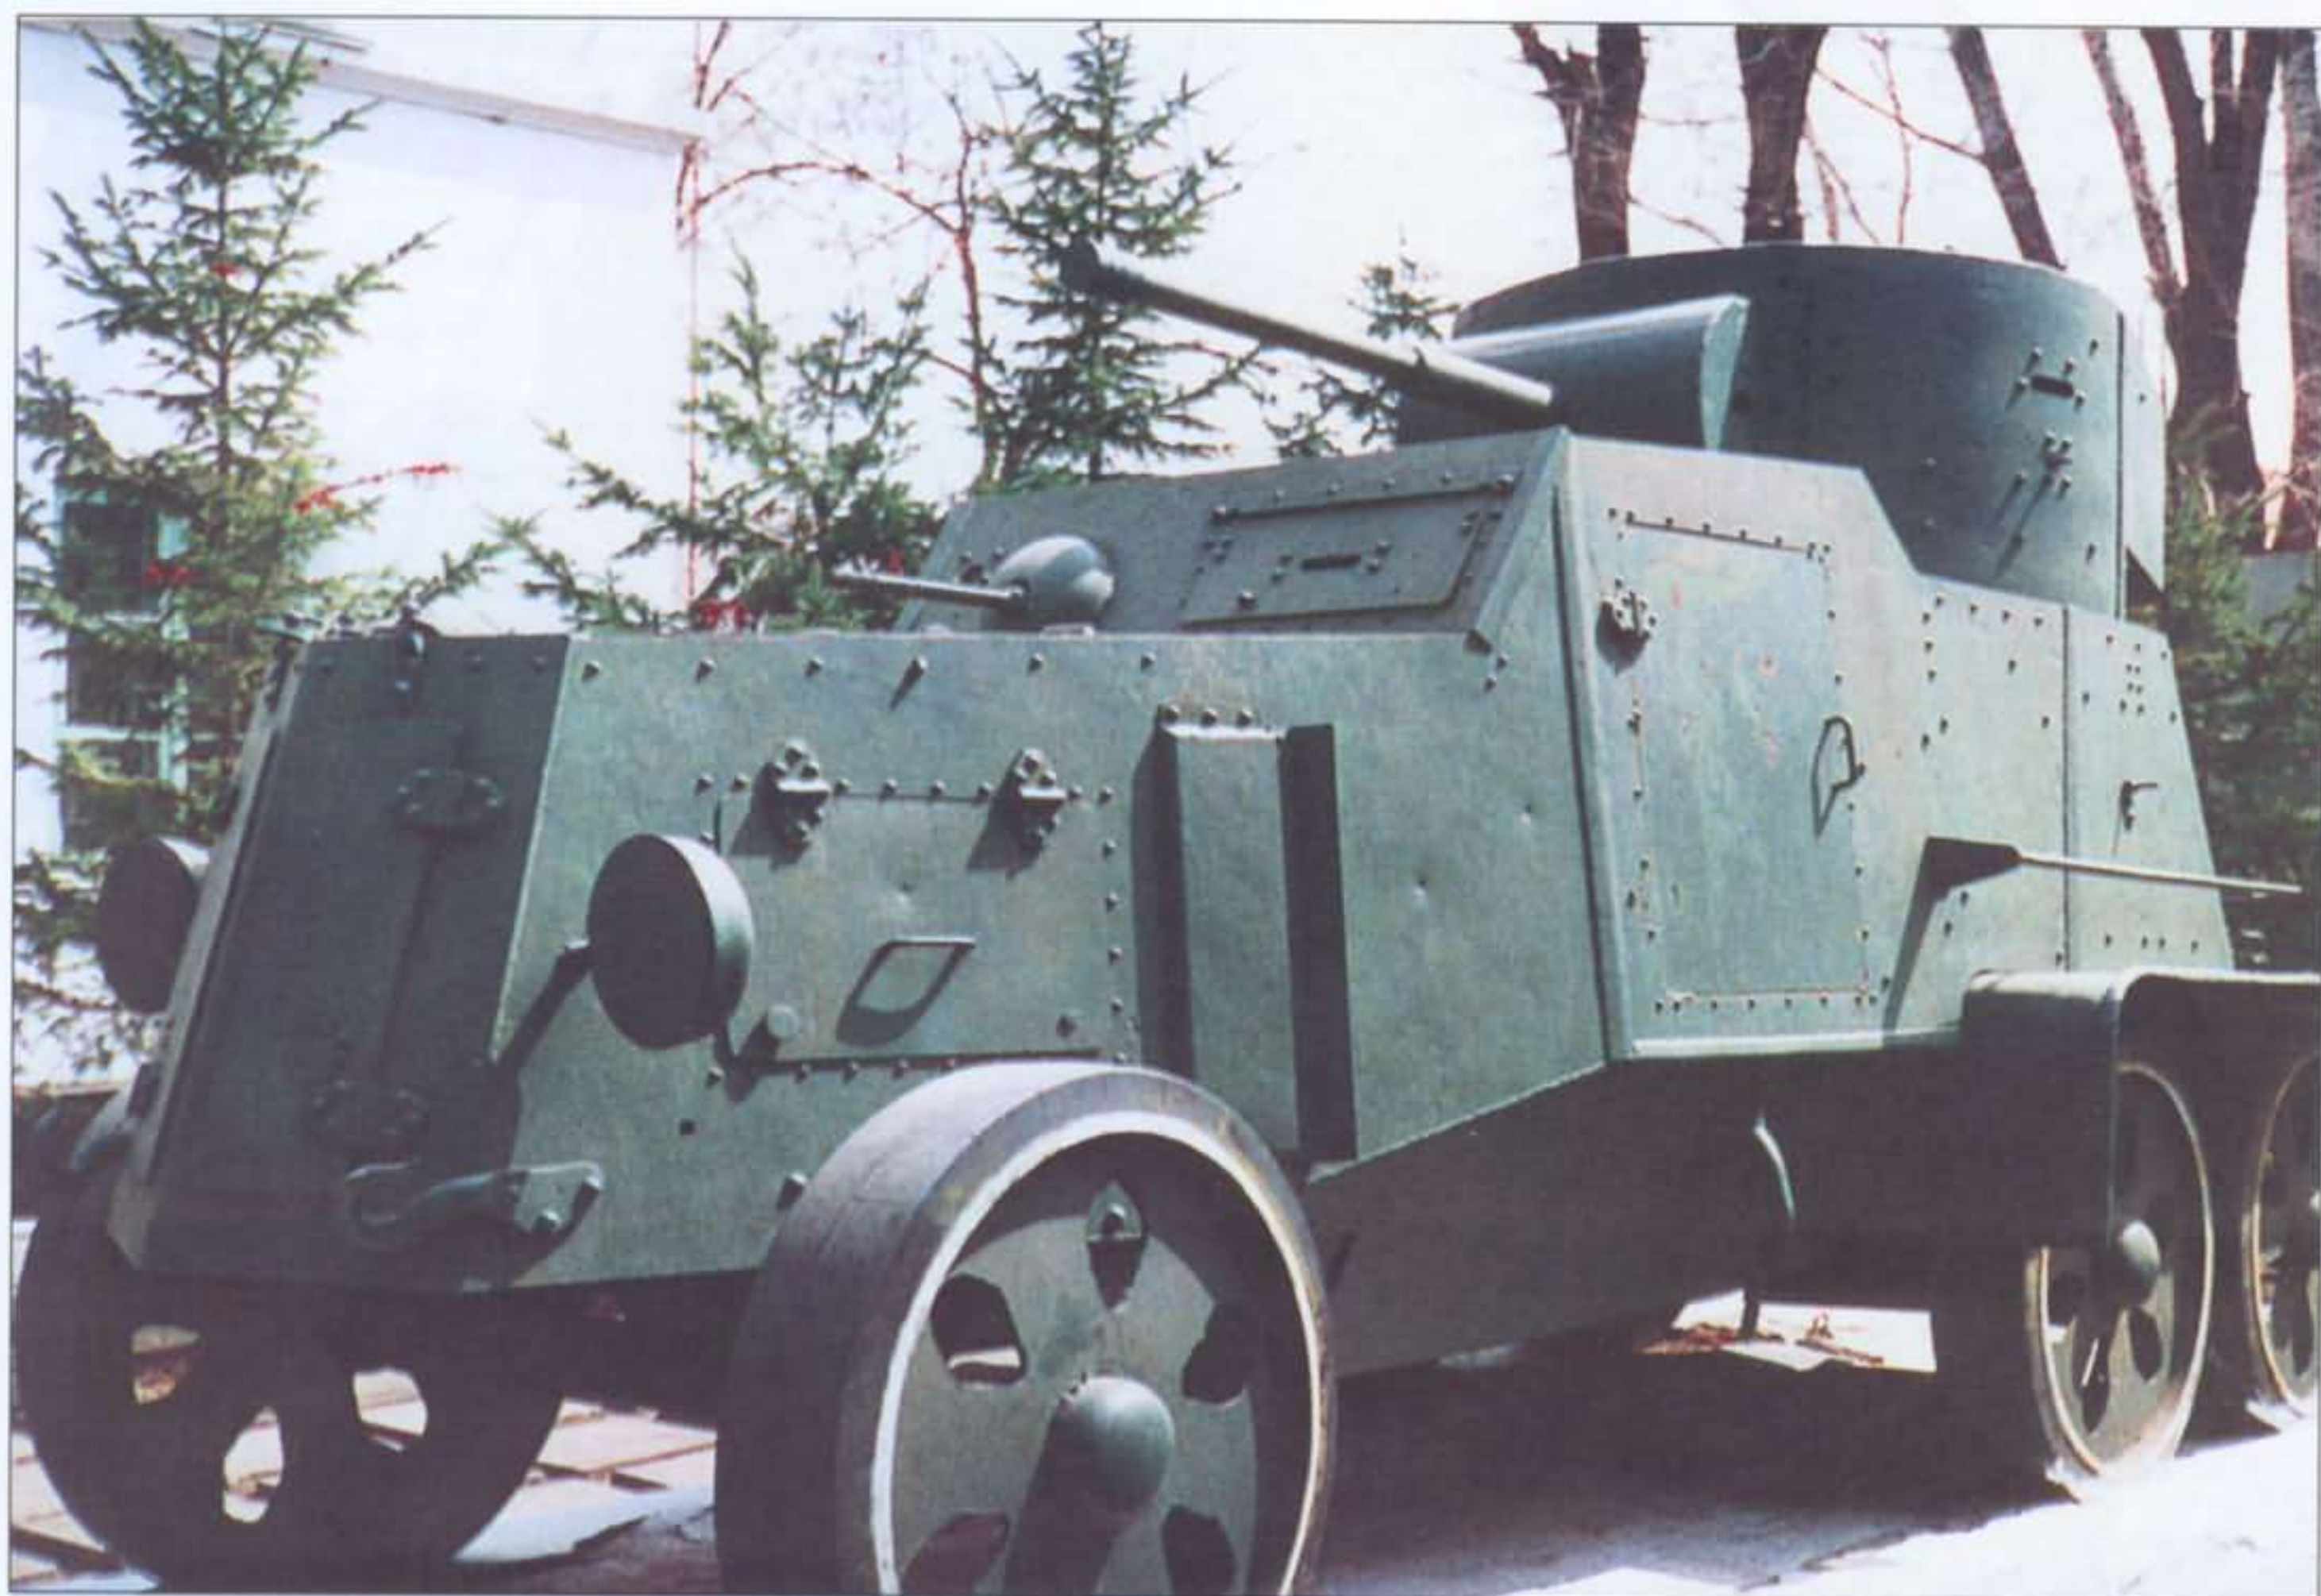
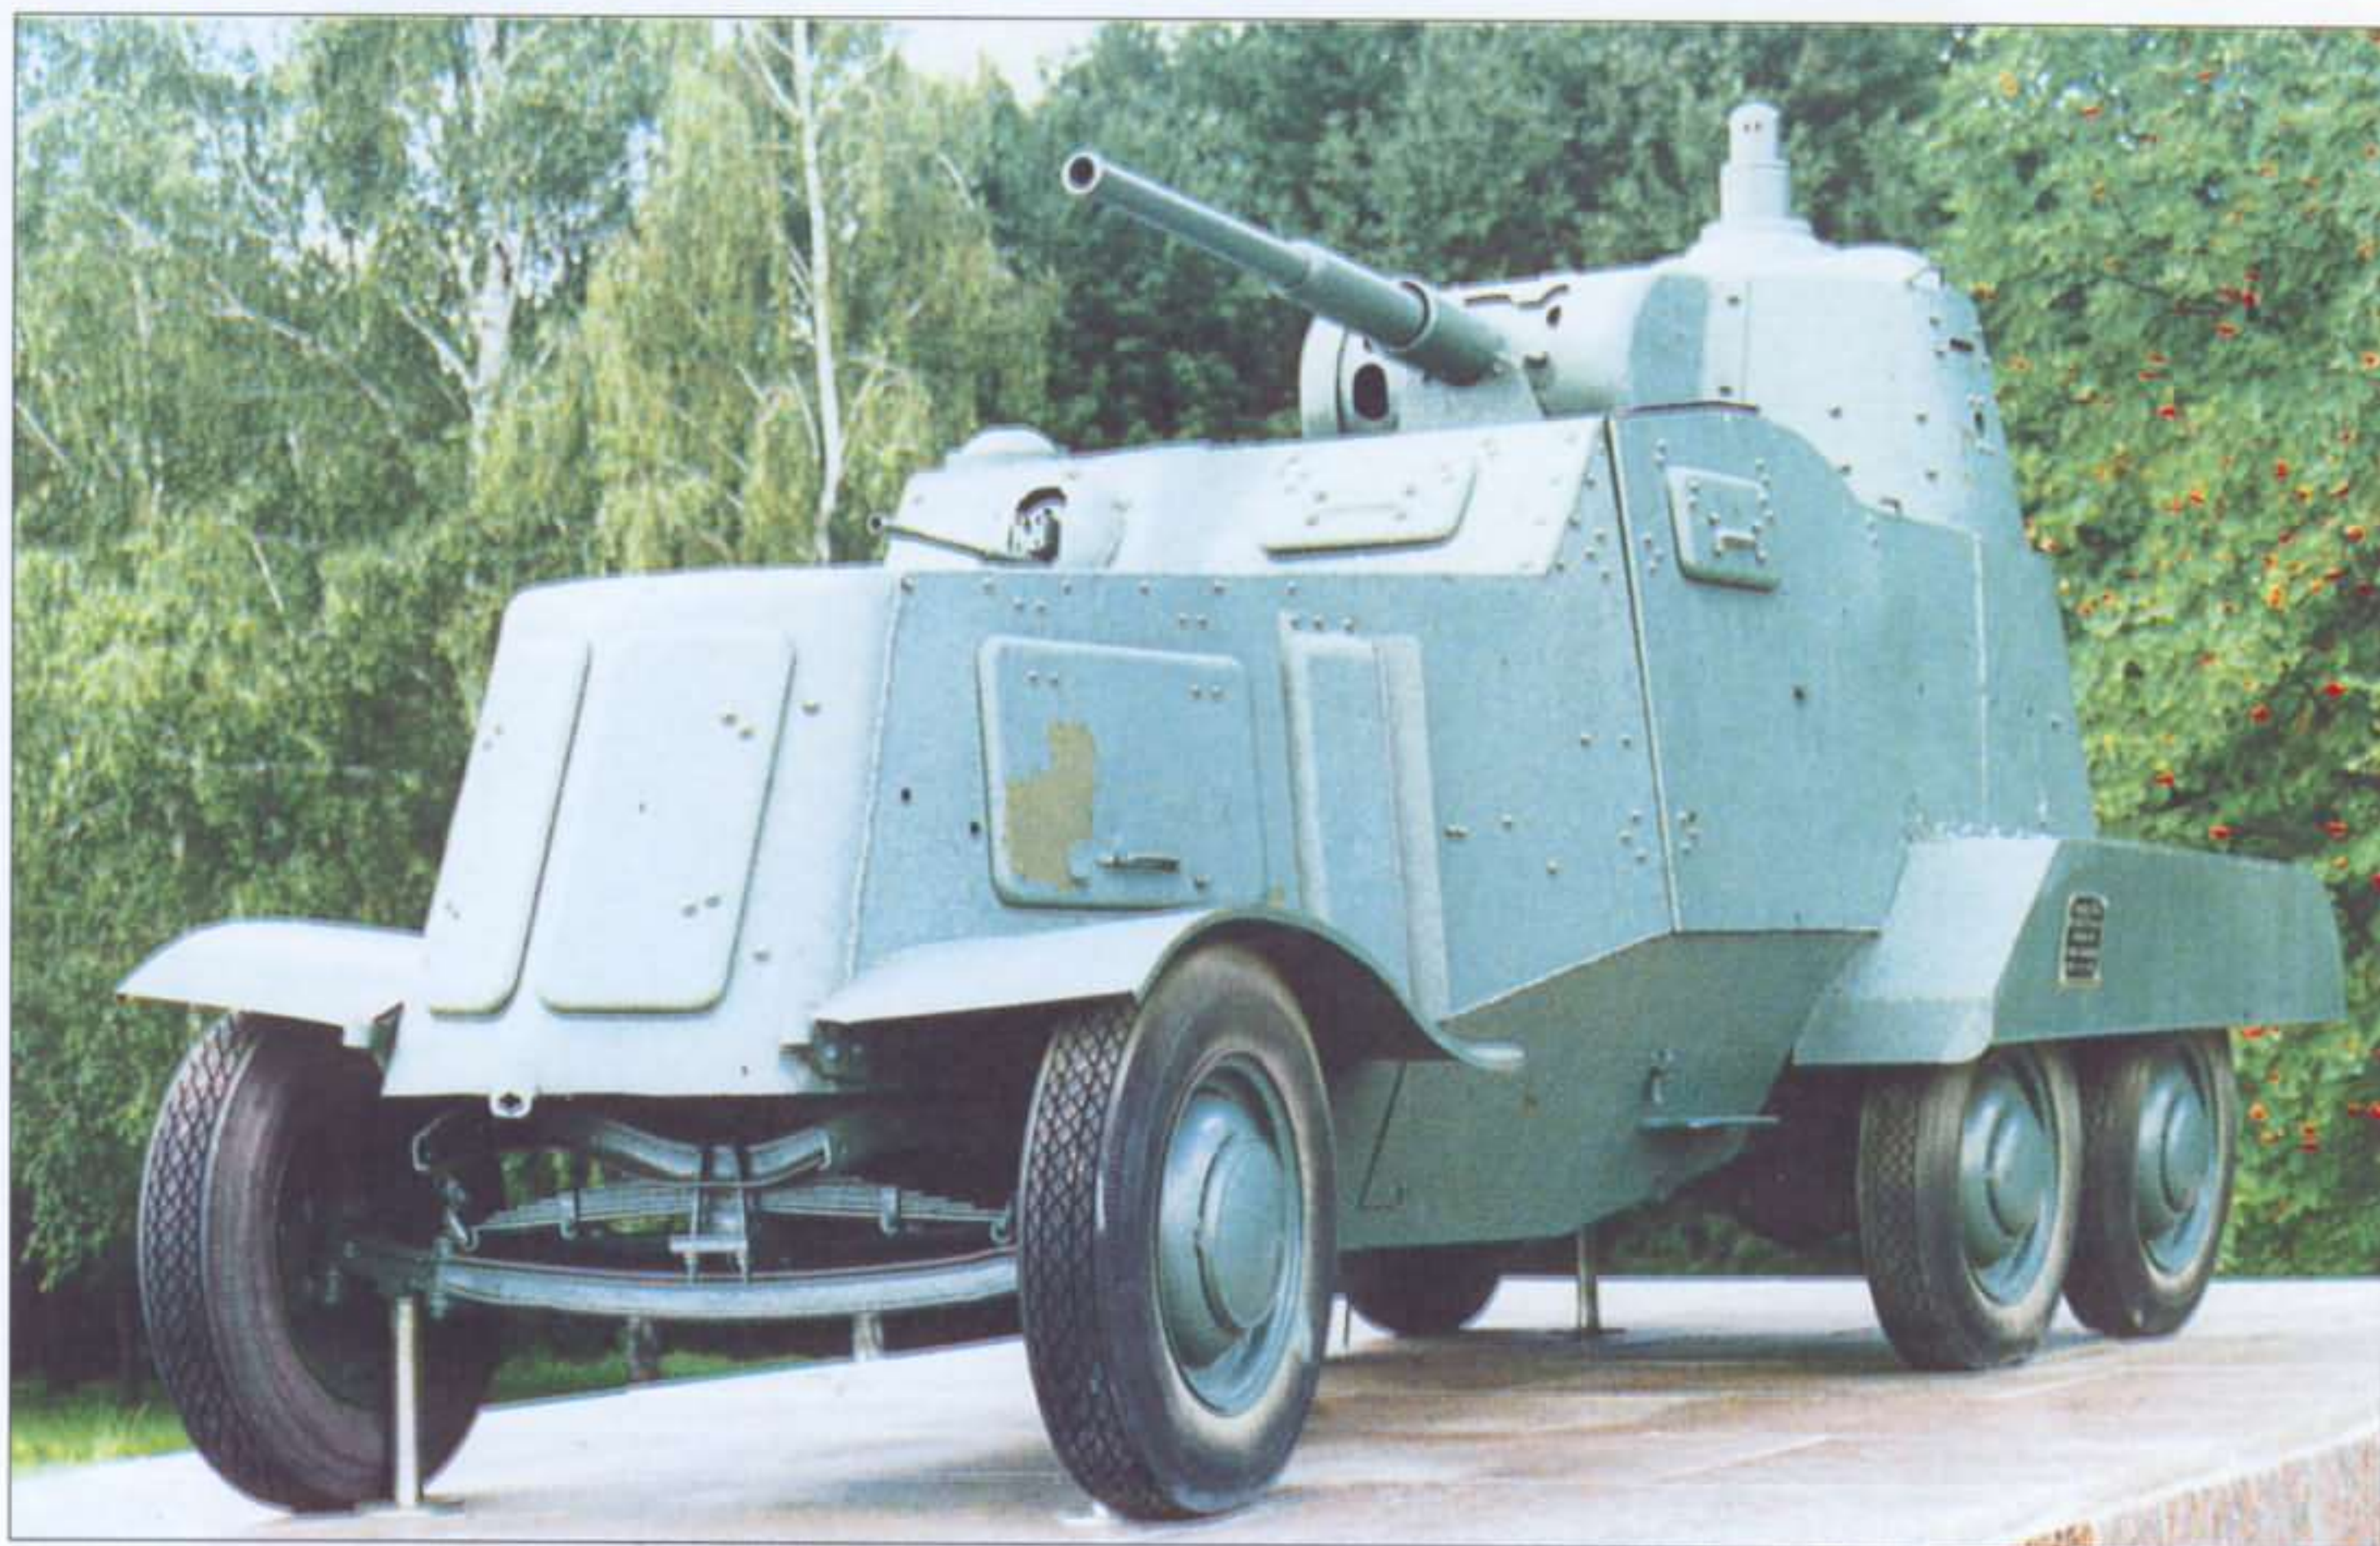
BA-6 (u góry) jako pomnik w Pogranicznym na Dalekim Wschodzie i BA-10 pomnik w Łochwicy na Ukrainie.
 BA-6 (top) as a monument in Pogranitschny, Far East and BA-10 monument in Lochwitsa, Ukraine. [E. Derenskog]

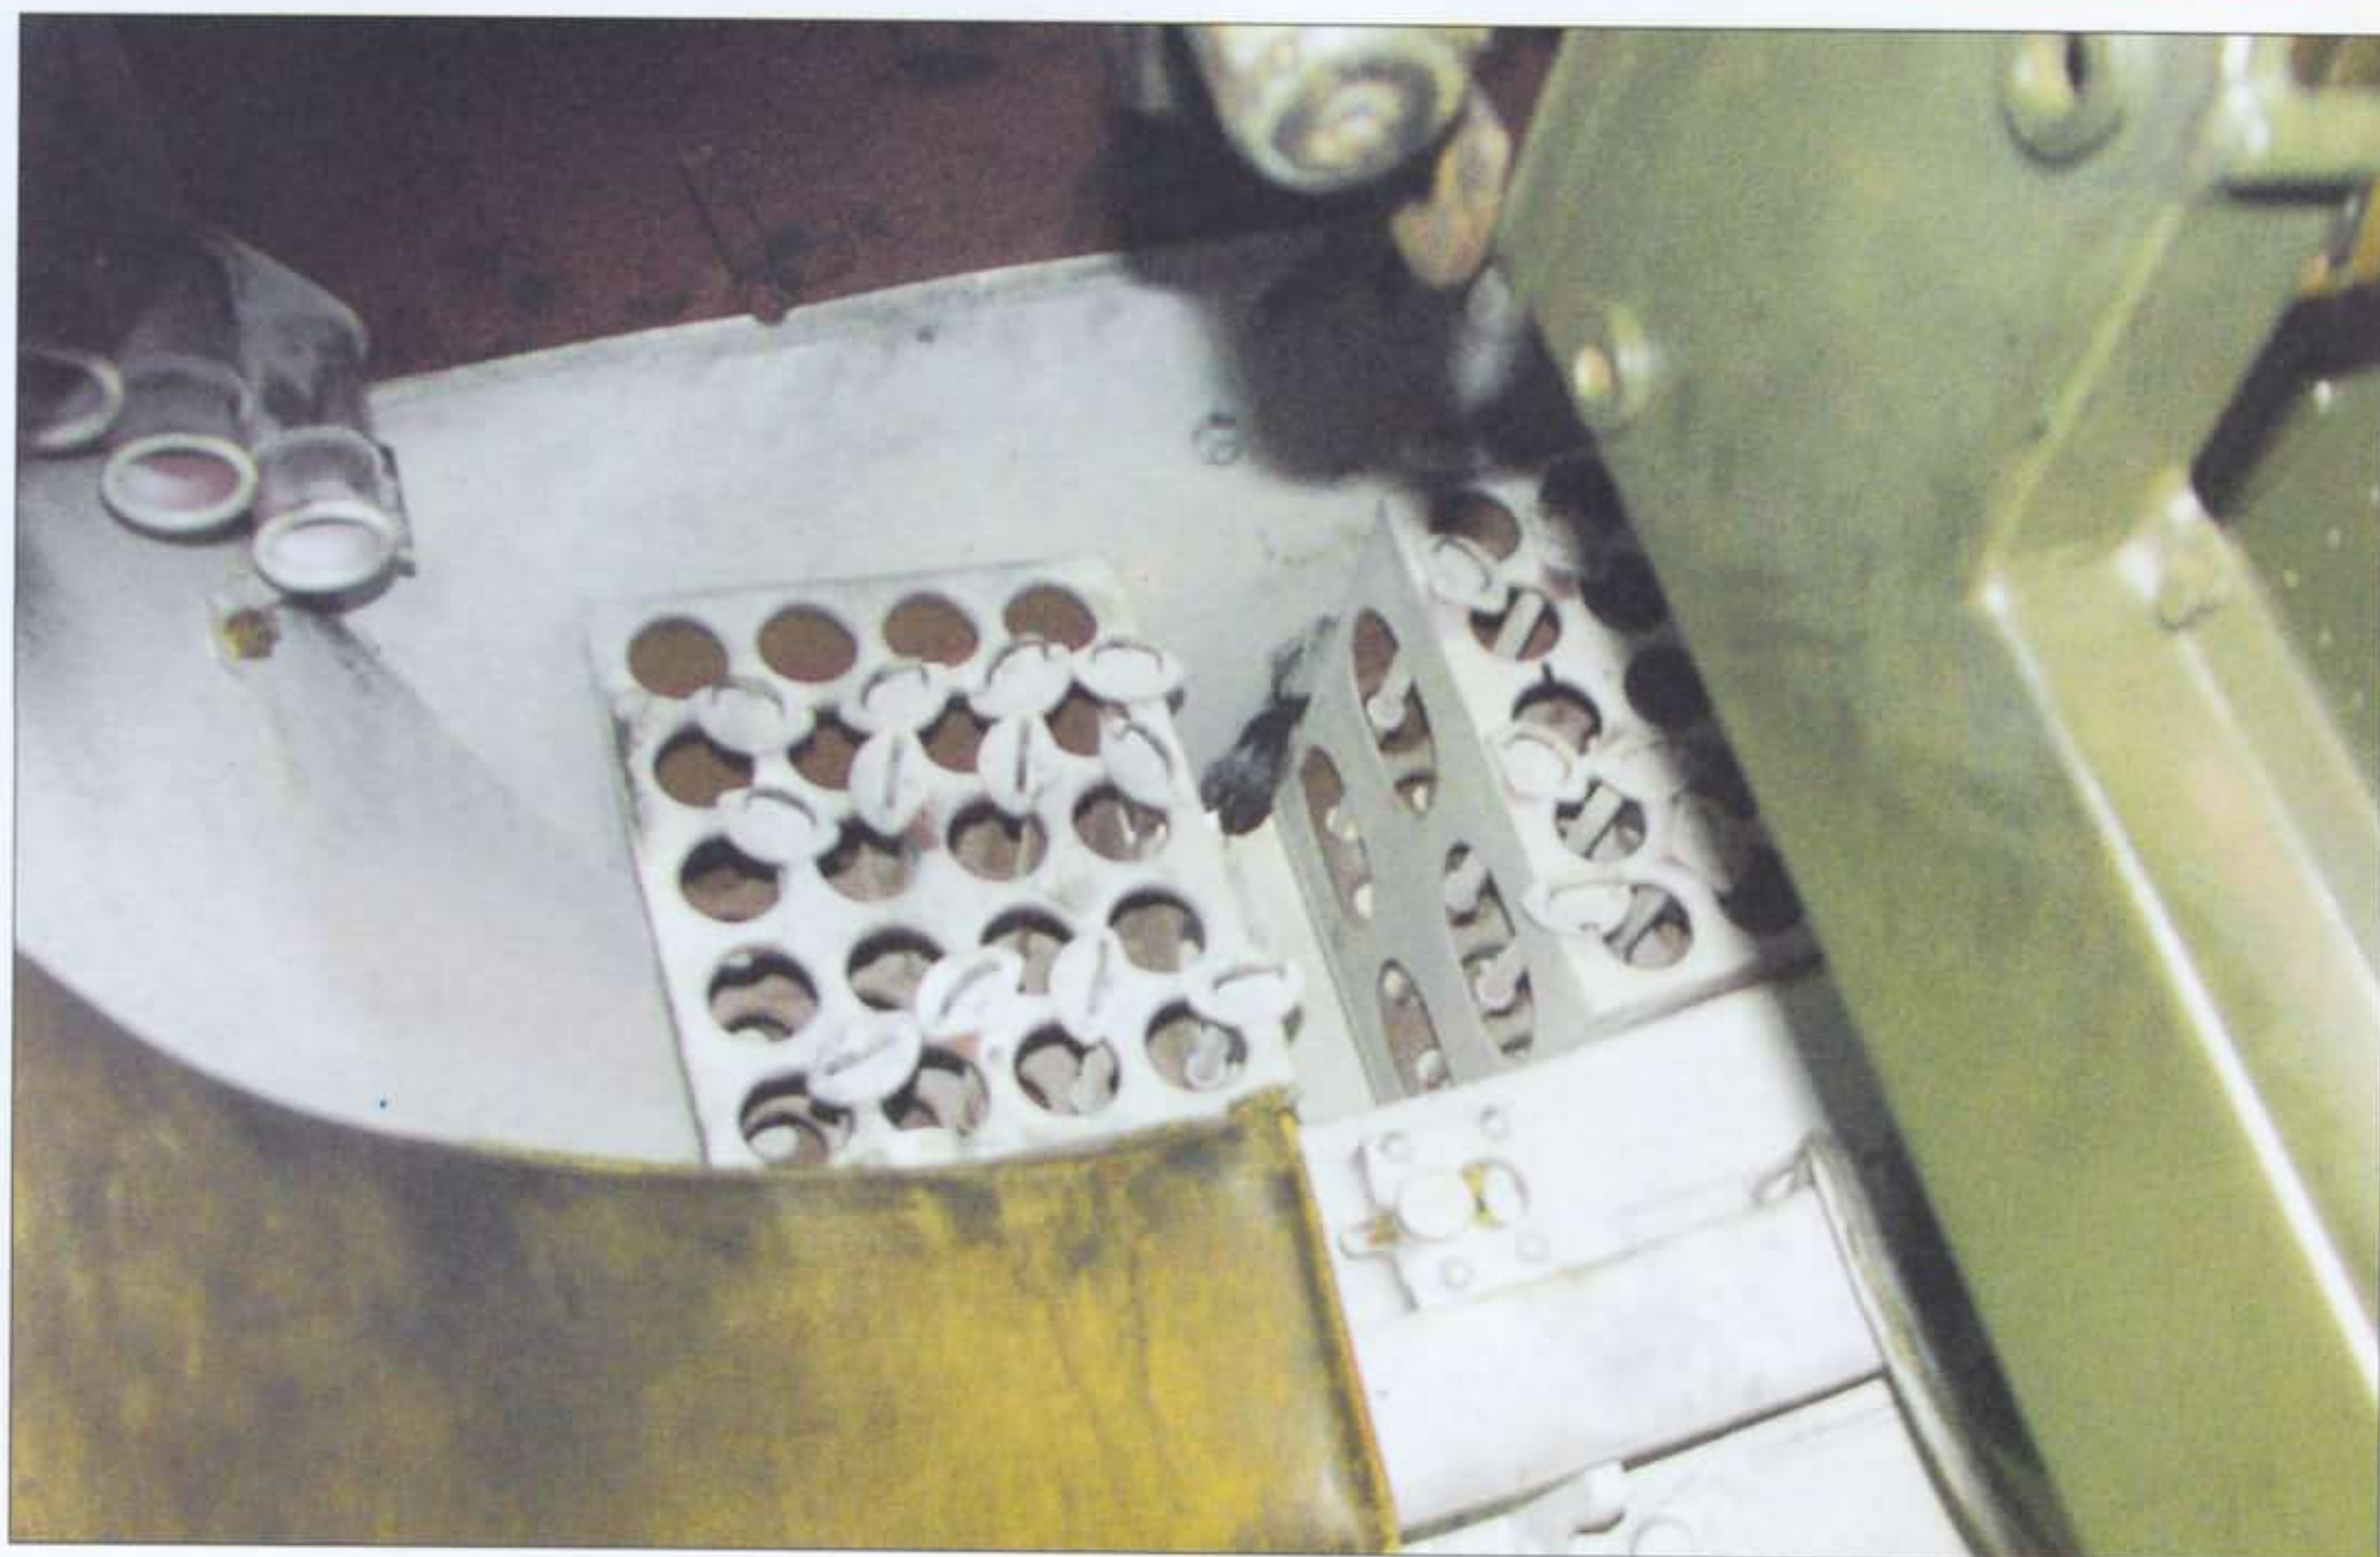
BA-3M, przedział kierowania i jarzmo kuliste karabinu maszynowego (u góry), zasobniki amunicyjne (po 20 sztuk) w niszy wieży.
 BA-3M, driver's compartment and machine gun ball mount (top), ammo racks (20 each) located in the turret stowage bin. [M. Kolometz]
